UPAYA MITIGASI BENCANA KEBAKARAN PADA BANGUNAN BERSEJARAH (STUDI KASUS PASAR PAING SIDAYU)

Yasmin Lana Amara¹, Rochtri Agung Bawono², Kristiawan³

Universitas Udayana

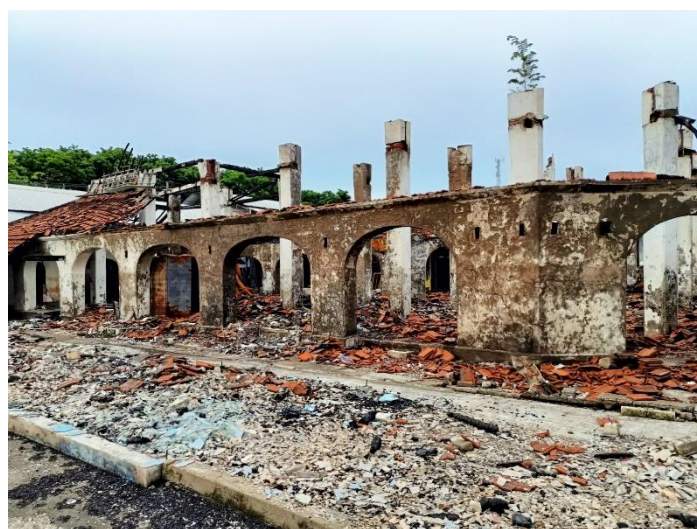
Gambar 3 Bangunan Pasar Paing Sidayu yang Terdampak Kebakaran
(Sumber: Pribadi)

Bencana kebakaran yang destruktif menimpa Pasar Paing Sidayu pada tanggal 31 Januari 2022. Hal tersebut berdampak pada 75% kerusakan bangunan Pasar Paing Sidayu dengan kerusakan yang terkonsentrasi pada area sebelah timur dan selatan bangunan. Kerusakan tersebut amat disayangkan mengingat nilai penting yang terkandung pada Pasar Paing Sidayu. Maka dari itu, untuk menghindari kejadian serupa maka perlu dilakukan mitigasi yang terfokus pada bencana kebakaran dengan memperhatikan kondisi sekitar Pasar Paing Sidayu. Pasar Paing Sidayu sendiri merupakan bangunan bersejarah yang hingga zaman modern ini masih beroperasi sebagai pasar lokal.
